AVALIAÇÃO PÓS-OCUPAÇÃO E RETROFIT EM ILUMINAÇÃO ARTIFICIAL DE ESTABELECIMENTOS INDUSTRIAIS: O CASO DE UMA INDÚSTRIA DE BOMBAS HIDRÁULICAS

DÉBORA OTTO

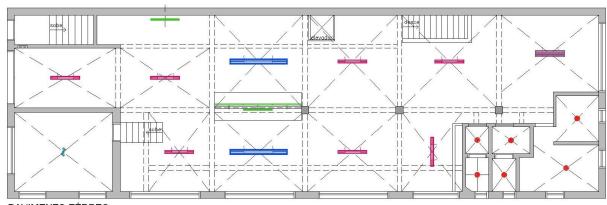
PAVIMENTO TÉRREO Distribuição das luminárias - situação atual sem escala

Existem sete tipos diferentes de luminárias dentro da indústria mais uma adaptação feita com um pedaço de madeira para fixar uma lâmpada fluorescente tubular T10 de 40Watt (W) no pavimento inferior. As luminárias foram sendo substituídas por novas na medida em que as antigas não tinham mais condição de uso e todos os reatores já são eletrônicos. Nos banheiros, vestiário e refeitório a luminária é de sobrepor com uma lâmpada incandescente comum de 60W, 110Volts (V), mas todas estão sem o difusor de vidro que existia originalmente. A luminária do escritório é de sobrepor tipo spot com duas lâmpadas fluorescentes compactas de 23W, 110V cada. No pavimento térreo e no inferior, existem seis tipos diferentes distribuídos e todas as luminárias pendentes estão a 2,80 metros de altura em relação ao piso.

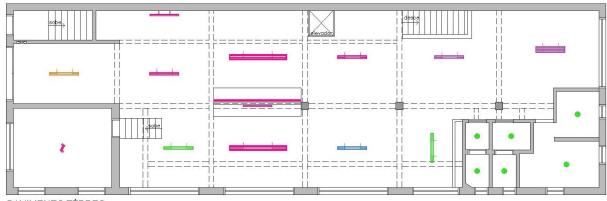
PAVIMENTO TÉRREO Horas de consumo - situação atual sem escala

O período de uso de cada luminária foi identificado em conversa com o funcionário mais antigo da empresa, que fez o sistema de iluminação. Todas as luminárias tem acionamento individual e seu uso está relacionado a regiões, ou seja, o escritório fica com a luz acesa por aproximadamente 44 horas semanais, já uma luminária na entrada nunca é utilizada. Duas luminárias estavam com as lâmpadas queimadas e uma, no pavimento inferior, estava com as lâmpadas piscando.

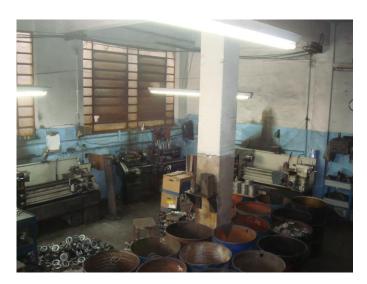
Com as especificações das luminárias, lâmpadas e reatores, sabe-se qual o fluxo luminoso e a quantidade de lux (lúmen/m²) nas bancadas de trabalho, porém, neste estudo de caso em que funciona uma indústria metalúrgica no edifício, deve-se levar em conta que o pó de ferro depositado diariamente nas lâmpadas reduz o fluxo luminoso consideravelmente. Outro fator que influencia na quantidade de lux que chega nas bancadas de trabalho são as superfícies. As bancadas são todas escuras e opacas; o piso está no contra piso cor cinza escuro; as paredes tem pintura azul até a metade e pintura branca na parte superior, mas estão com bastante acúmulo de pó de ferro, o mesmo acontece com o teto, que deveria estar branco. As janelas estão em condições extremas, pois muitas não abrem devido à ferrugem e praticamente todas estão com os vidros bastante sujos, prejudicando muito a entrada de luz do sol e a troca de calor com o meio externo (ver figuras 2 e 3).

Figura 3 – pavimento inferior.

Na entrevista específica, foi informado que as janelas haviam sido limpas há aproximadamente nove meses, e a pintura feita há aproximadamente cinco anos. Pelas fotos é possível ver que principalmente as janelas do piso inferior estão extremamente impregnadas com pó de ferro. O mesmo ocorre nas paredes e teto, que estão bem escuros, por isso, tanto a manutenção das janelas quanto a pintura da indústria deveriam ocorrer em menor intervalo de tempo.

- Limpar as janelas uma vez por mês, evitando que o pó fique impregnado por muito tempo no vidro dificultando a limpeza, como é o caso da situação atual. Por estar com pó há muito tempo, os vidros já não ficam mais transparentes quando são limpos;
- Limpar as luminárias a uma vez por semana para retirar o pó depositado, minimizando a diminuição do fluxo luminoso;
- Pintar a parte interna a cada três anos, evitando que a perda de iluminação indireta pela inter-reflexão seja muito elevada;
- Trocar a lâmpada imediatamente se começar a piscar, pois podem causar dores de cabeça. O efeito estroboscópico pode levar a sérios acidentes principalmente em locais que fazem uso de maquinário, com o piscar da lâmpada pode-se ter a impressão do objeto estar parado enquanto na verdade está em movimento.

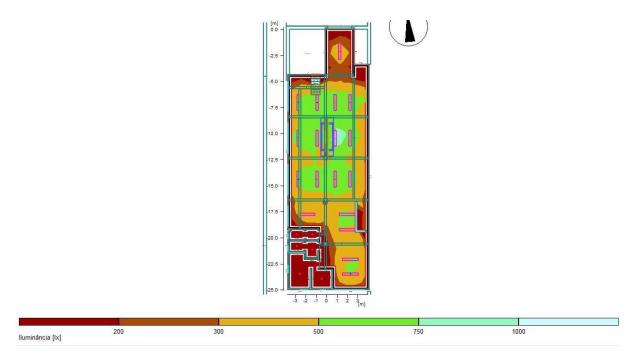
Figura 6 – planta de iluminância média do piso térreo / somente a componente artificial no retrofit 3. Fonte: Débora Otto

Para o retrofit 3 o objetivo foi repensar a disposição, quantidade e tipo das luminárias e lâmpadas, trocar as janelas do pavimento térreo e do inferior, pintar toda a parte interna para aumentar a refletância das superfícies e assim alcançar os parâmetros exigidos pela Associação Brasileira de Normas Técnicas (ABNT) NBR ISO/CIE 8995-1 (ver figuras 6, 7 e 8).

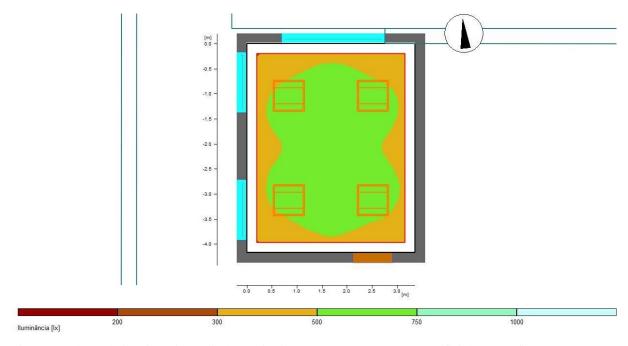
Figura 7 – planta de iluminância média do escritório / somente a componente artificial no retrofit 3. Fonte: Débora Otto

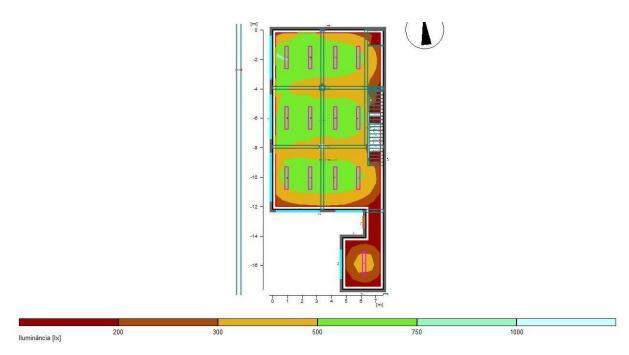
Figura 8 – planta de iluminância média do piso inferior / somente a componente artificial no retrofit 3. Fonte: Débora Otto
