CENTRO UNIVERSITÁRIO BELAS ARTES DE SÃO PAULO

**ARQUITETURA INDUSTRIAL NA CIDADE DE CRUZEIRO SP: O CASO DO
FRIGORÍFICO CRUZEIRO S/A (1916-1966)
Curso Arquitetura e Urbanismo**

Autores: Camila Ferreira de Oliveira Rocha

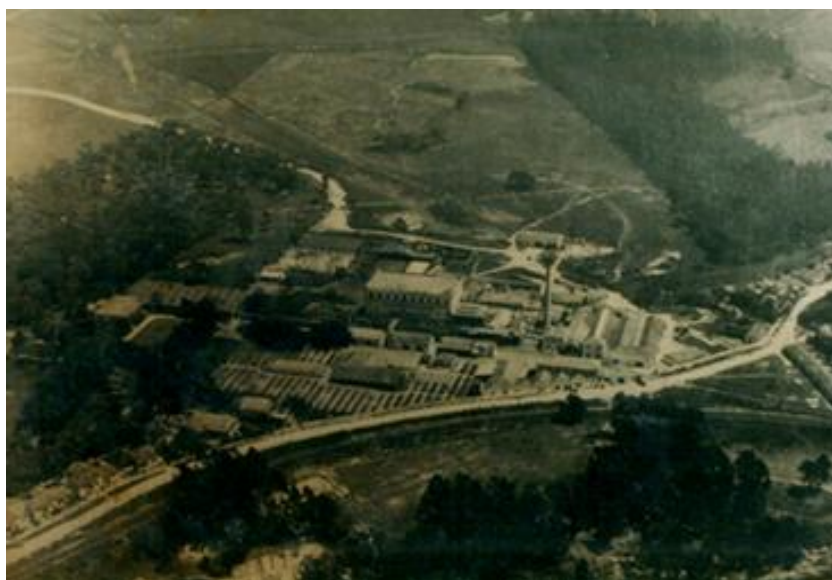
Figura 1: Vista Aérea do Complexo Frigorífico. (Acervo Particular, c. 1940).

No ano de 1916 foi inaugurada a empresa, que durante 6 a 7 anos ficou sob tutela do Sr. Henrique Elvir Moeller. Nos anos quarenta ficou sob a tutela dos empresários Dr. Theodoro Quartim Barbosa, que era também proprietário do Banco Comércio e Indústria e, do Frigorífico Cruzeiro S/A (Figura 1), este último com sociedade com Sr.

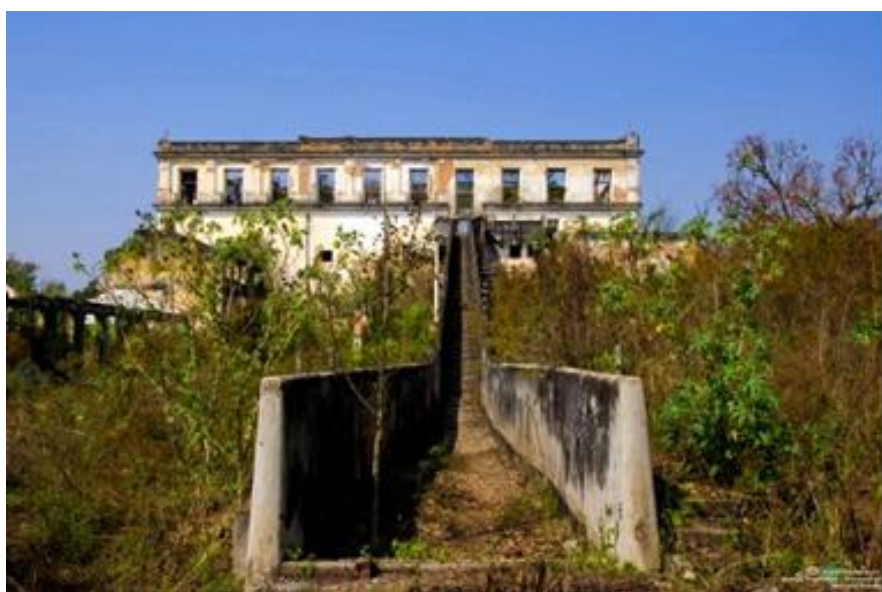
Merece destaque na composição do edifício a rampa de acesso dos animais à sala de matança (Figura 3). Trata-se de um elemento que o distingue em relação dos demais do conjunto. Ao lado da rampa dedicada aos animais havia uma escada técnica para o uso dos funcionários que os conduziam.

Figura 3: Ruínas do antigo Frigorífico

6.3 Rampa de acesso à Sala de Matança – 1º e 2º andar edifício principal

1º Passo: para que os bois subissem a rampa, que os levavam até a sala de matança no terceiro andar, eles primeiro passavam por uma espécie de piscina rasa, que tinha dupla finalidade: a primeira de lavas os cascos com detergente, e a segunda, molhar as patas para receberem o choque elétrico, que os faziam subir na rampa.
