CENTRO UNIVERSITÁRIO BELAS ARTES DE SÃO PAULO
BACHARELADO EM ARQUITETURA E URBANISMO

O PATRIMÔNIO CULTURAL E A SEGURANÇA CONTRA INCÊNDIO

Orientanda: Ana Paula de Oliveira Flores

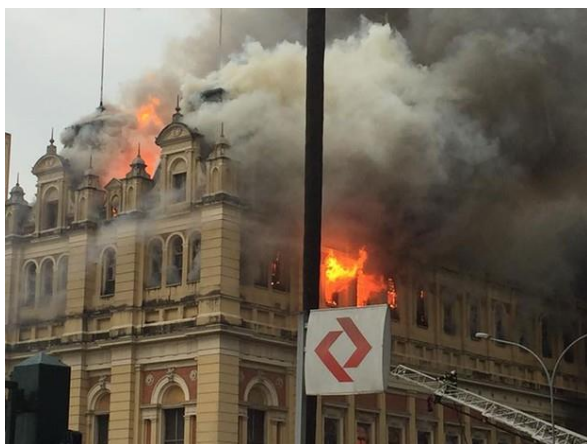
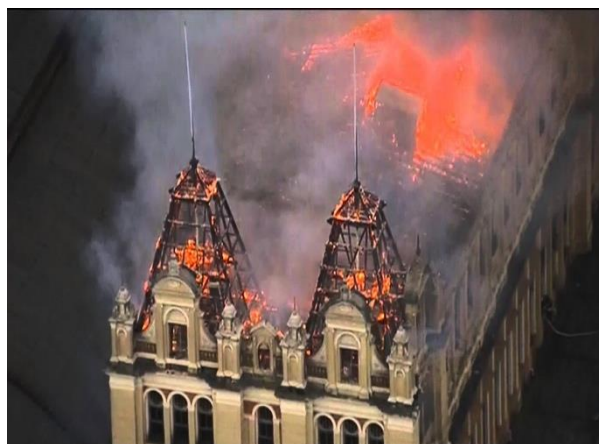
Figura 03 e 04 - Incêndio no Museu da Língua portuguesa em 21 de dezembro de 2015.

O fogo começou no primeiro andar por volta de 16h por causa de uma lâmpada de um refletor que estava sendo utilizada em uma das exposições do museu, rapidamente alcançou os dois andares superiores e o telhado do edifício construído em 1901, que abriga o museu desde a sua inauguração, em 2006. O local não possuía o AVCB (Auto de Vistoria do Corpo de Bombeiros), possuía projeto técnico aprovado, mas não a vistoria aprovada.

De acordo com o Laudo do Ministério Público uma das causas do incêndio foi a quantidade de calor irradiada pelo refletor que atingiu a temperatura de ignição da rede (tecido) material combustível que estava próxima, apenas com a presença do oxigênio, hipótese que ainda está sendo estudada.

Diversos fatores contribuíram para o alastramento do incêndio, falta de sinalização de emergência, a central de alarme de incêndio não estava em local de vigilância 24 horas, o Plano de emergência contra incêndio não atendia os parâmetros estabelecidos pela norma vigente e o profissional que elaborou não era capacitado para tal, o local não possuía compartimentação vertical, todos esses itens estavam em desacordo com a legislação atual.

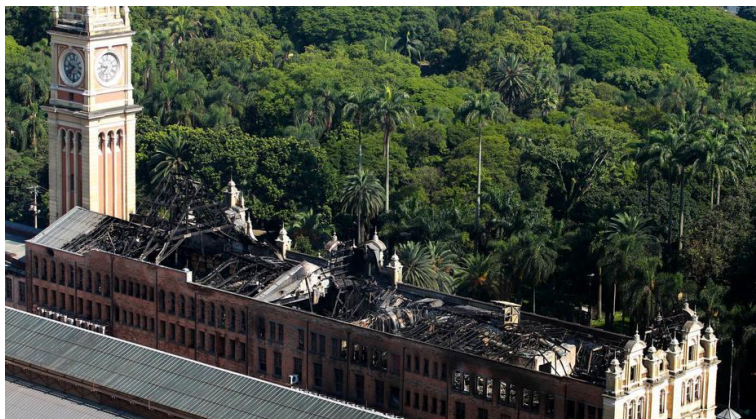
Figura 05 - Museu da Língua Portuguesa após incêndio em 2015.

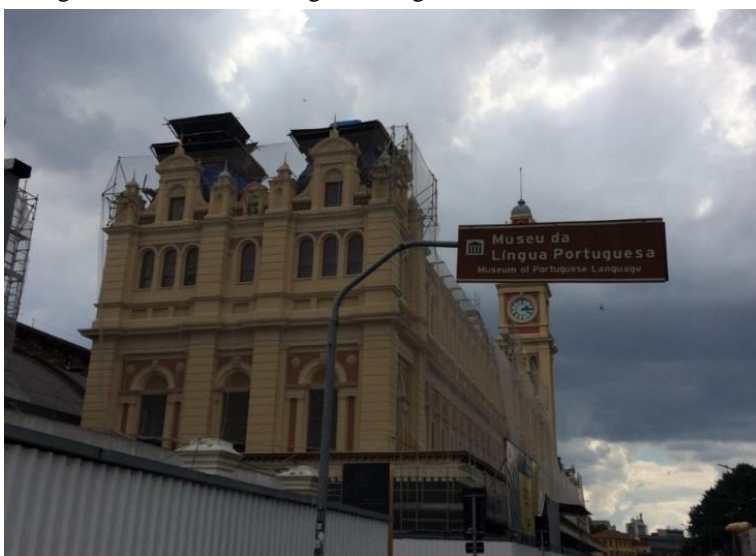
Figura 06 - Museu da Língua Portuguesa em reforma atualmente.

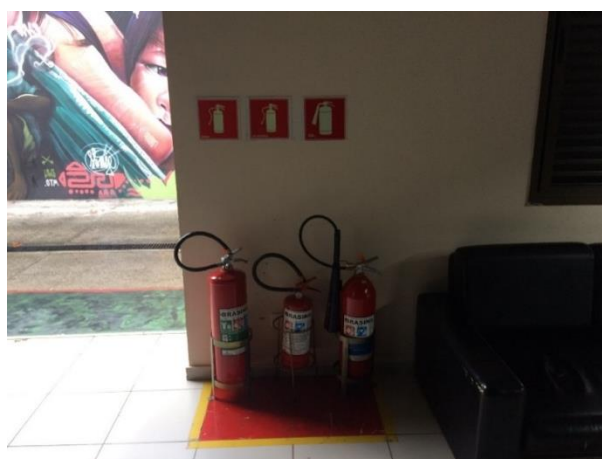
Figura 07: Extintores portáteis de acordo com a NBR 12693 e IT 21/2018 e sinalização de emergência está em desacordo com a NBR 13434 e IT 20/2018.

O local possui hidrantes, extintores portáteis, detecção e alarme de incêndio, portas corta fogo, alguns em conformidade com a legislação e outros itens como a sinalização de emergência e o sistema de detecção e alarme de incêndio no dia em que foi realizada a visita in loco estavam em desacordo com as normas vigentes.

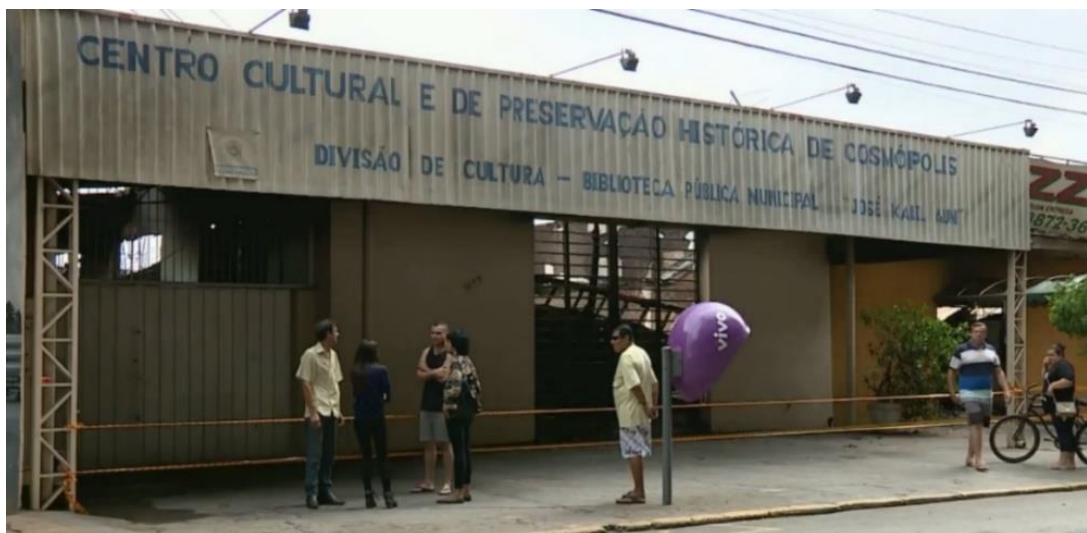
Figura 10: Fachada da Biblioteca Pública Municipal "José Kalil Aun" após o incêndio.

No dia 03 de dezembro de 2016 toda a Biblioteca foi destruída pelo incêndio que começou na pizzaria existente ao lado, as causas do incêndio ainda estão sendo investigadas. O Proprietário da pizzaria relatou que tentou utilizar os extintores portáteis que estavam instalados na edificação, mas que o fogo se alastrou rapidamente e não foi possível controlar o incêndio. Vizinho a biblioteca estava uma funilaria que possuía muitos líquidos inflamáveis, porém um tubo de água furou e toda a água escorreu isso fez com que o fogo não tomasse conta também da funilaria. Atualmente no local o terreno foi limpo, todos os escombros foram retirados pela equipe da Prefeitura Municipal de Cosmópolis.

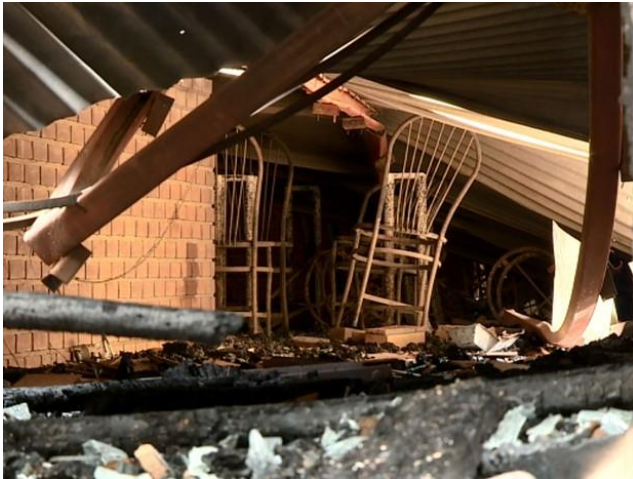
Figura 11: Cobertura da biblioteca após o incêndio.

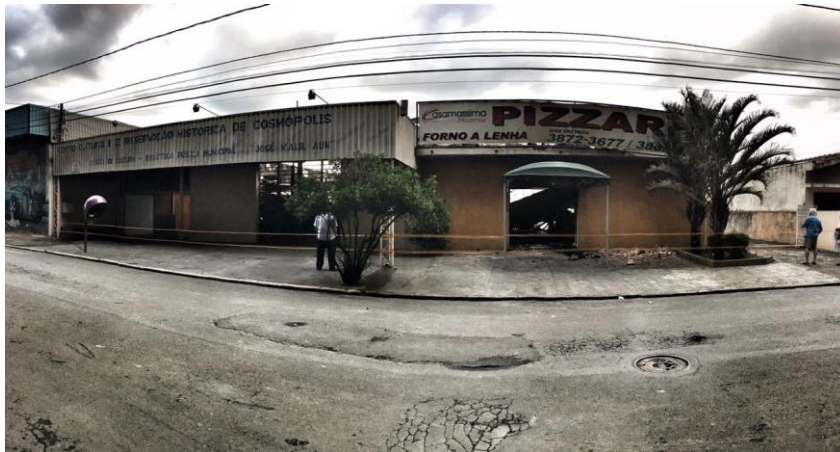
Figura 12: Fachada da biblioteca e da Pizzaria após o incêndio.

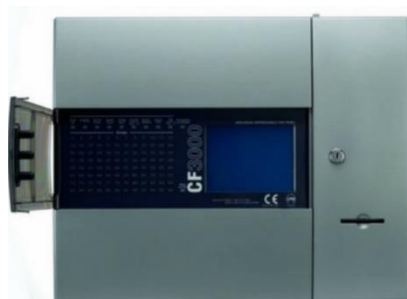
Figura 14: Central de Detecção e Alarme de incêndio.

Sistema composto por central de alarme de incêndio, acionadores manuais, audiovisuais, detectores de fumaça, temperatura, multicritérios, repetidora, módulos de entrada/saída entre outros. É destinado a alertar as pessoas sobre a existência de um incêndio em determinada área da edificação, desta forma, possibilitando o seu combate logo que descoberto, bem como, propiciando o abandono da edificação sem que os ocupantes sofram qualquer dano.

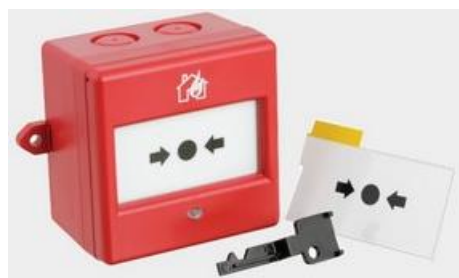
Figura 16 :Acionador Manual.

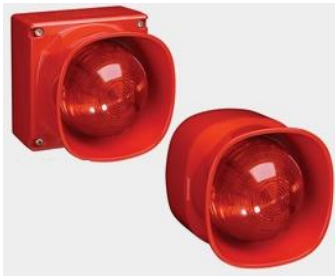
Figura 17: Áudio visual.

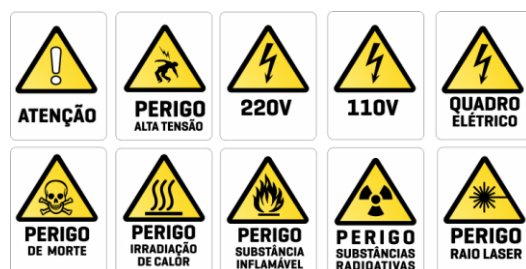
Figura 20: Placas de sinalização de alerta.

Composto por placas geométricas são divididas entre 4 categorias: Alerta, Equipamentos, Proibição, Orientação e Salvamento. A sinalização de emergência tem como finalidade reduzir o risco de ocorrência de incêndio, alertando para os riscos existentes e garantir que sejam adotadas ações adequadas à situação de risco, que orientem as ações de combate e facilitem a localização dos equipamentos e das rotas de saída para abandono seguro da edificação em caso de incêndio.

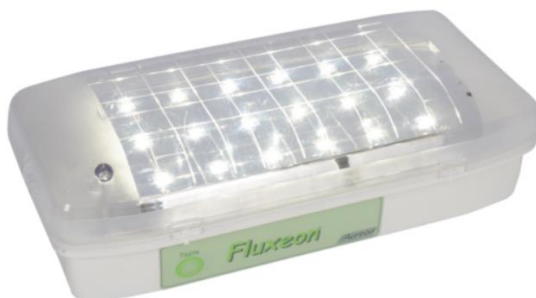
Figura 22: Luminária de Emergência - Aclaramento.

Sistema composto por luminárias autônomas ou centralizadas através de uma central de iluminação de emergência. Objetivo do sistema, em caso de queda ou desligamento da energia elétrica essas luminárias se mantenham acesas por no mínimo uma hora e meia. São divididos em dois tipos, sendo eles: Aclaramento que possui a função de iluminar o local e Balizamento que além de iluminar também possui função de indicação seja de rota de fuga ou saída de emergência.

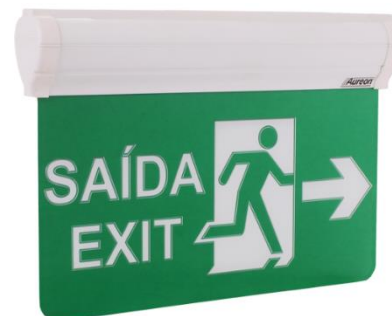
Figura 23: Luminária de Emergência - Balizamento.

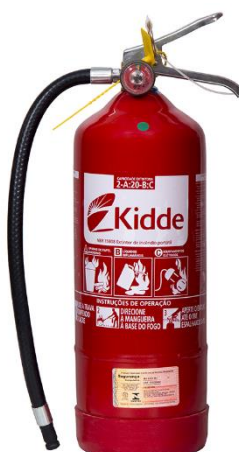
Figura 25: Extintor de Pó Químico Seco.

Os extintores devem ser instalados em locais acessíveis e disponíveis para o emprego imediato em princípios de incêndio. Todos os pavimentos devem ser protegidos por, no mínimo, dois extintores, na proporção de uma unidade para classe A e outra para classe B e C. É permitida a instalação de duas unidades extintoras iguais de pó ABC. Os extintores de incêndio devem ser adequados à classe de incêndio predominante dentro da área de risco a ser protegida, de forma que sejam intercalados na proporção de dois extintores para o risco predominante e um para a proteção do risco secundário.

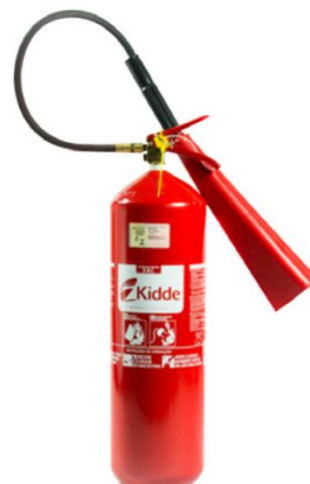
Figura 26: Extintor de CO2.
